# Wärmeenergieeinsparung im Wohngebiet Schlegelsberg

Büro für Energieberatung & Gebäudeanalytik

# Ausgangssituation im Gebäudebestand am Schlegelsberg

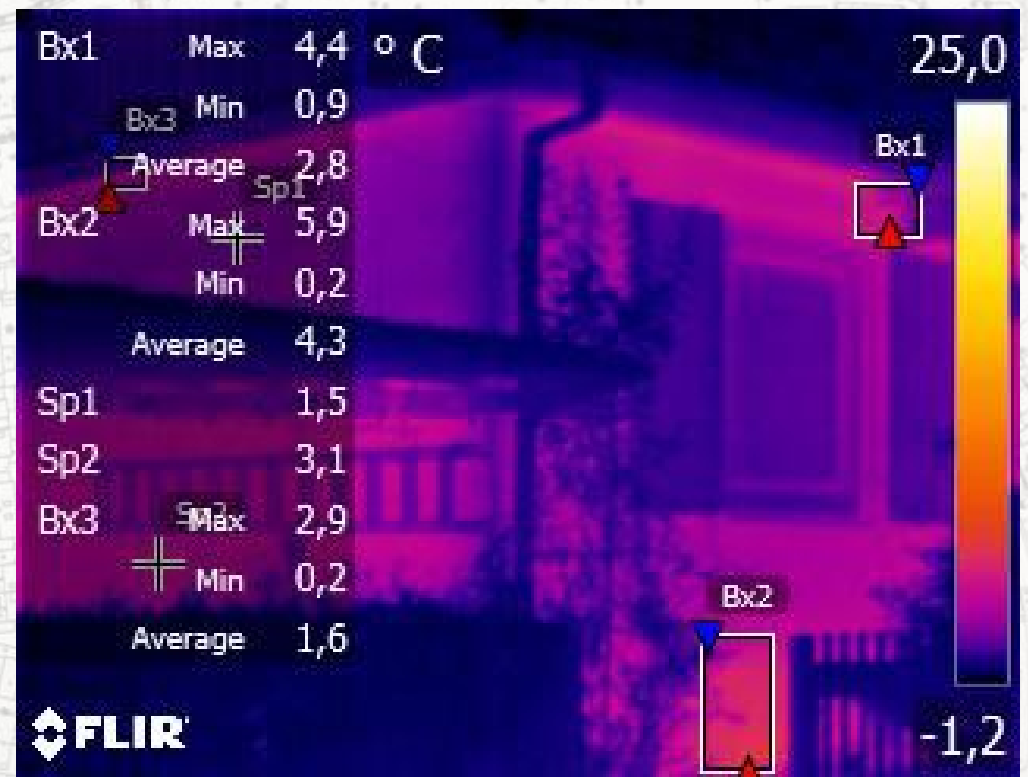
Von 25,0 °C bis -1,2 °C  
 $\Delta T = \text{ca. } 26 \text{ K}$

Die gleiche Thermografieaufnahme mit unterschiedlichen Temperaturdifferenzen an der Temperaturskala, führt zu unterschiedlichen optischen Eindrücken.

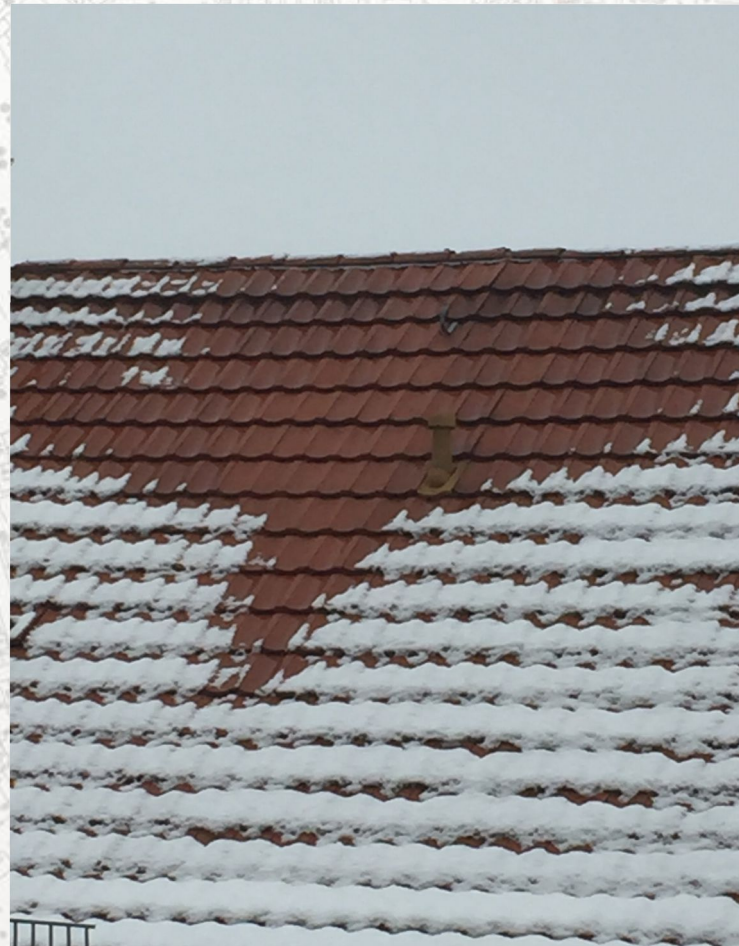
# Dächer Altbau

## natürliche Thermografie

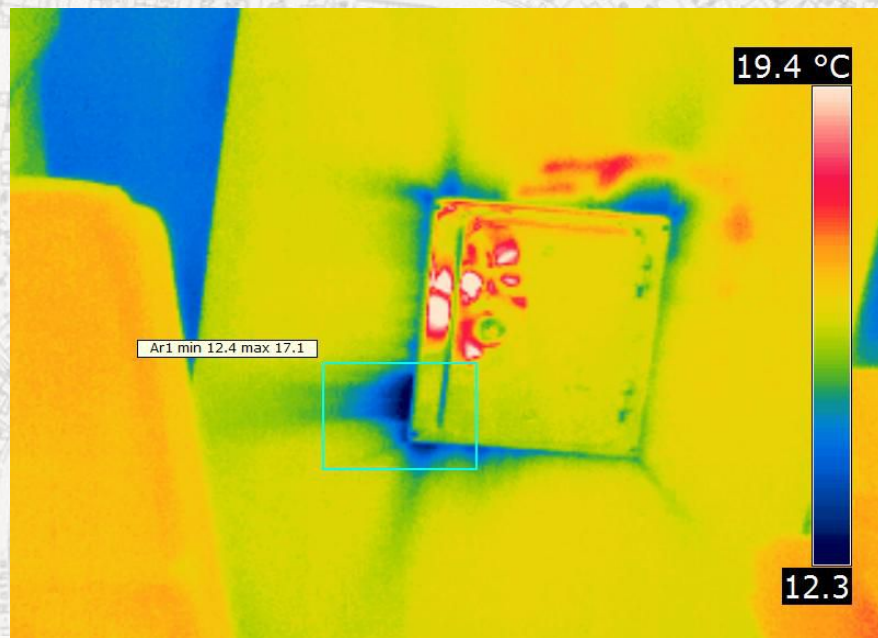
bei 50 Pascal Unterdruck, Außenlufttemperatur 9°C
